Оценка реального состояния зубов с изменёнными в цвете фиссурами

Омская Государственная медицинская академия

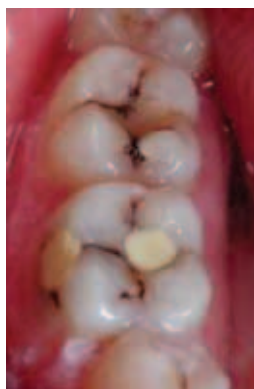
Рис. 4. Пигментированные фиссуры, пломбы из цемента в области 46, 47 зубов

Так в 41,8% случаев показатели электроодонтометрии оказались в пределах 15 мкА. Установлено, что с кариесом эмали было 25 зубов (15,6%), с кариесом дентина – 41 зуб (25,6%) (рис. 4, 5).

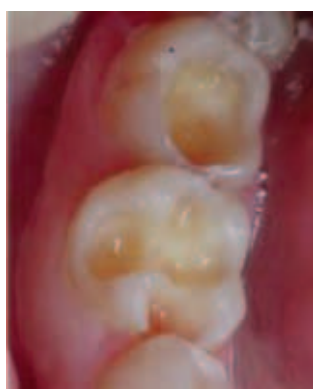
Рис. 5. Состояние твердых тканей зубов в области 46, 47 зубов после этапа препарирования. Кариес дентина

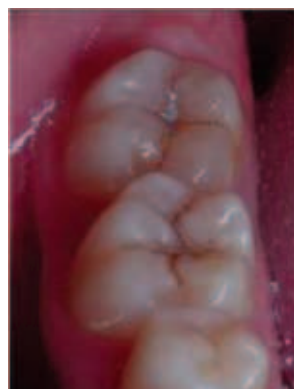
Рис. 6. Кариес эмали 46, 47 зубов.

твердым тканям зубов и выявить ту или иную патологию. Как добиться эффекта тщательного иссечения инфицированных тканей, соблюдая принцип «не навреди»? На наш взгляд, есть несколько вариантов: самый безобидный, это использование ультразвука с насадками рабочей частью которых имеет минимальные площади для инвазии. Зачастую данных инструментов достаточно, чтобы понять, что имеющаяся фиссура является действительно анатомически глубокой, и не несет в себя деминерализованных участков, не является очагом хронической инфекции, и нуждается только в герметизации силантом (рис. 6-10).

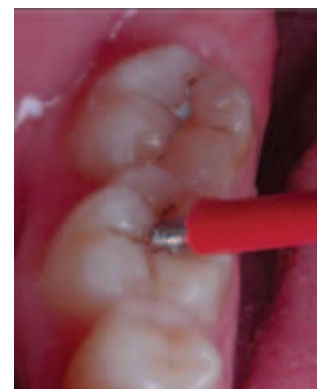
Рис. 7. Проведение электроодонтометрии электроодонтотестером компании «Аверон»

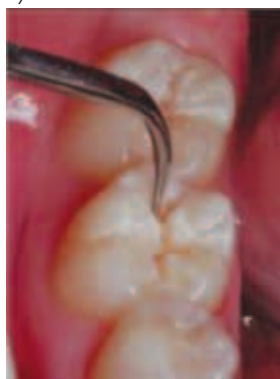
Рис. 8. Инвазивная ультразвуковая обработка универсальной насадкой, набор «SCALING».

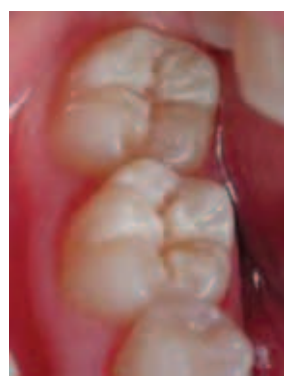
Рис. 9. Состояние твердых тканей зубов 46, 47 после ультразвуковой обработки.

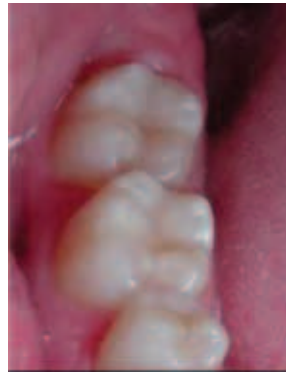
Рис. 10. Конечный результат реставрационного лечения композиционным материалом 46, 47 зубов

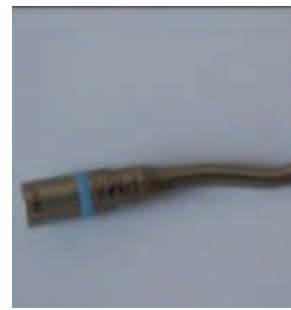
Рис. 14. Набор PERFECT MARGIN, насадка PM 4 (обработка дентина и вкладок)

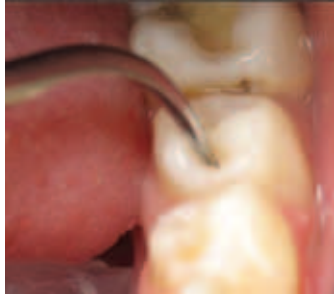
Рис. 16. Раскрытие фиссуры 35 зуба универсальной ультразвуковой насадкой, набор «SCALING»

В связи с этим, нами использовались несколько видов стоматологического инструментария, позволяющих произвести минимальную инвазию в глубокие слои пигментированных фиссур зубов. С целью диагностического препарирования мы пользовались ультразвуковыми насадками компании «Астеон», набор насадок «EXCAVUS» со сферическими и полусферическими формами (рис. 11, 12), а также набор насадок «PERFECT MARGIN» (рис. 13, 14). Оригинальность их форм позволяет раскрыть необходимую поверхность, без нанесения ущерба здоровым тканям зуба (рис. 15-20).

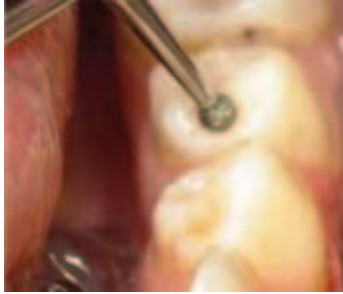
Рис. 17. Инвазивная обработка эмали ультразвуковой насадкой EX 1, набор «EXCAVUS»

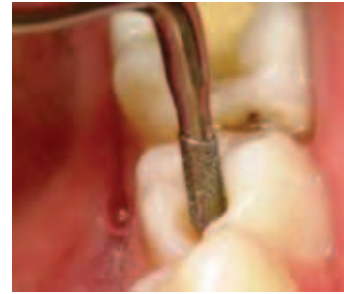
Рис. 18. Инвазивная обработка дентина ультразвуковой насадкой PM 1, набор «PERFECT MARGIN»

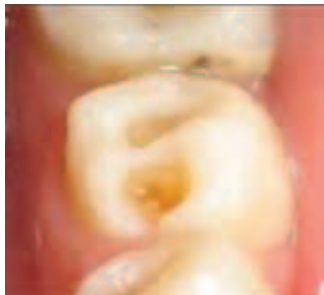
Рис. 20. Состояние твёрдых тканей 35 зуба после ультразвуковой обработки

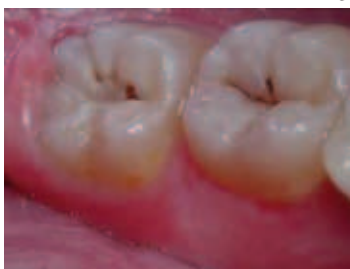
Рис. 21. Пигментированные фиссуры 36, 37 зубов.

Пациент К, 23 лет, поступил в клинику терапевтической стоматологии Омской медицинской академии с целью санации полости рта. При объективном обследовании отмечается наличие пигментированных фиссур 36,37 зубов (Рис.21).. Электроодонтометрия 36,37 зубов -12мкА (электроодонтометр компания «Аверон»). Диагноз: кариес дентина 36,37 зуба. Под проводниковой анестезией Sol Ultracaini DC-1,7 ml произведено инвазивное раскрытие фиссур 37,37 зубов ультразвуковым аппаратом Suprasson P5Booster компании «Актеон» (Рис.22). Для раскрытия фиссур использовали насадки EX 1, EX 2 шаровидной и полушаровидной формы. Для выявления очагов деминерализации использовался кариес детектор. Произведено наложение коффердама, медикаментозная обработка кариозной полости (Рис.23). Восстановление дефекта твёрдых тканей зубов осуществлено композиционным материалом (Рис.24) с применением модульных технологий. (Ломашвили Л.М 2004г).

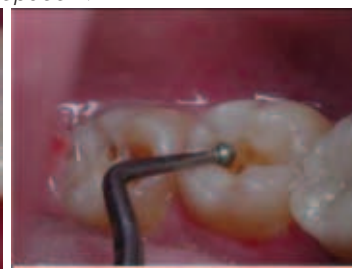
Рис. 22. Этап раскрытия фиссур 36,37 зубов насадкой EX 1 (шар, окклюзионная), набор «EXCAVUS»

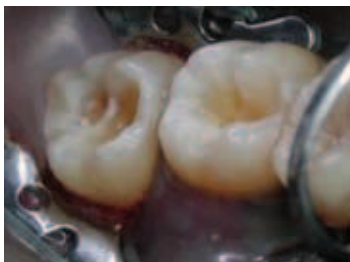
Рис. 23. Состояние твердых тканей 36,37 зубов после этапа фиссуротомии

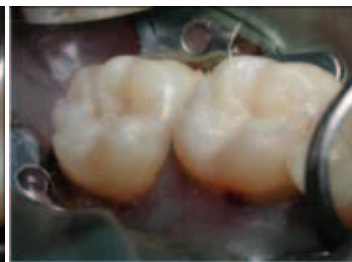
Рис. 24. Конечный результат реставрационного лечения композиционным материалом 36,37 зубов
